New Directive – New Energy for Housing?

**Reliable information to citizen through building's technical report to promote energy rehabilitation.
Experience at the Comunitat Valenciana (Spain)**

**ICE Building Conservation Report and energy evaluation to promote the
refurbishment of buildings 03**

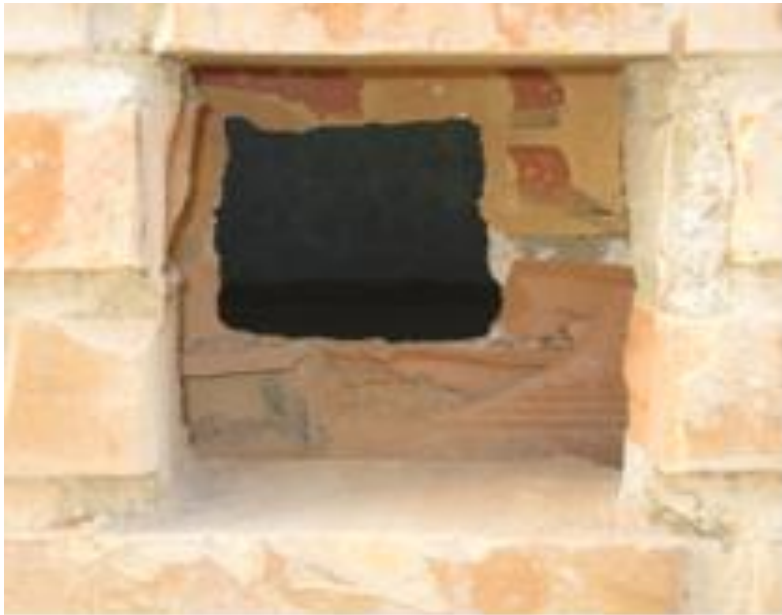
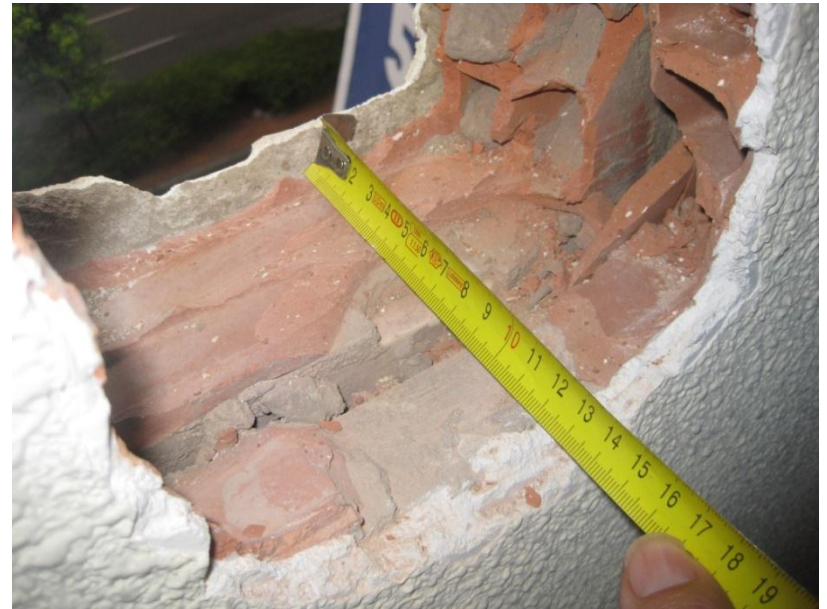
FACADES

ICE to promote the refurbishment of buildings
Identification of the building thermal envelope

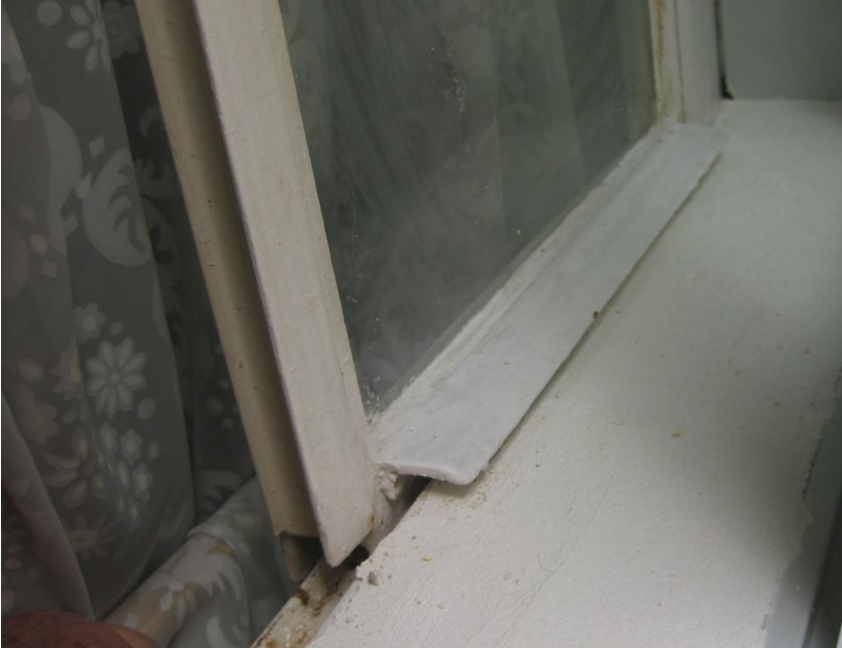
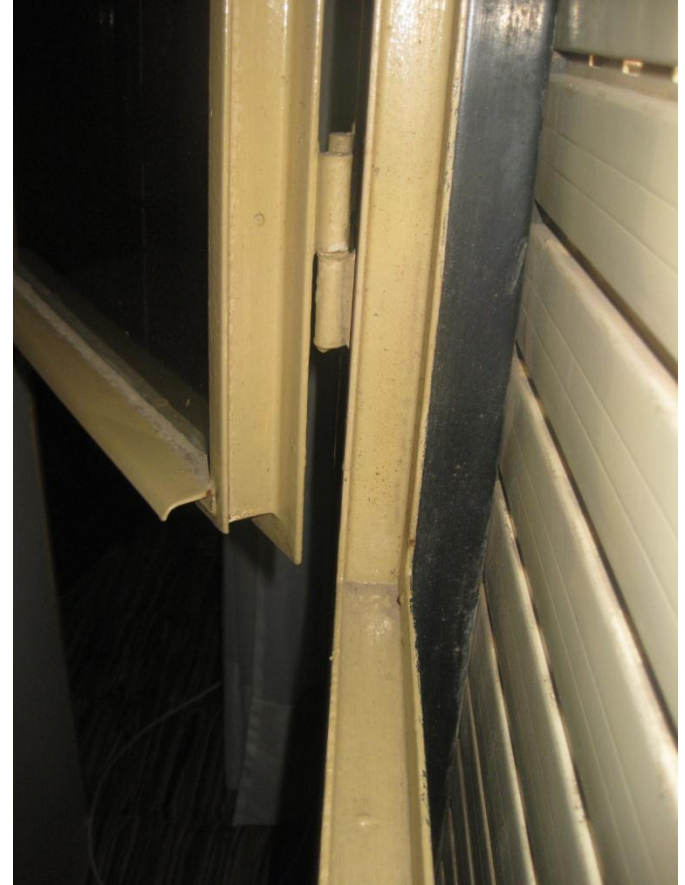
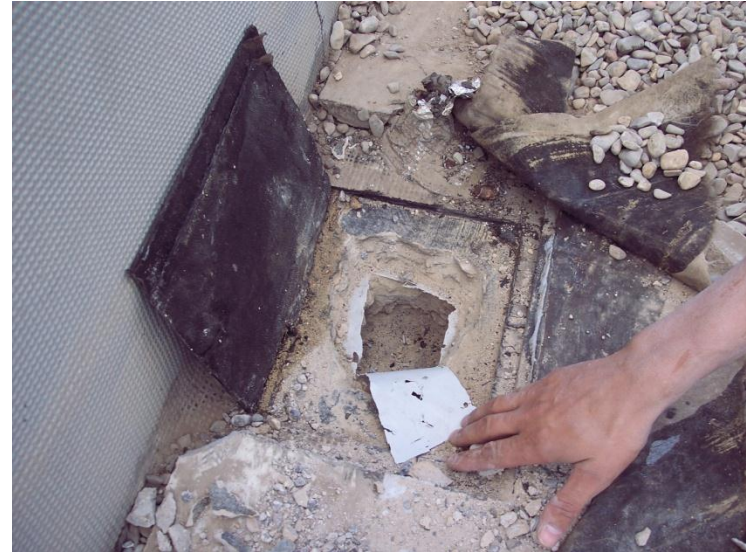
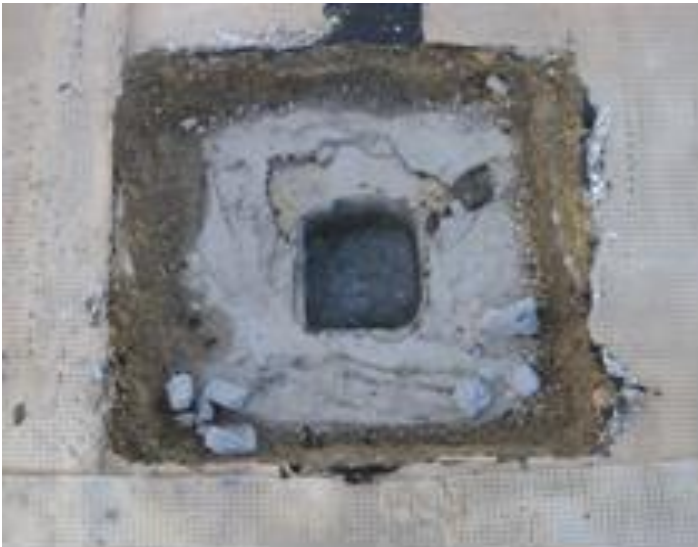
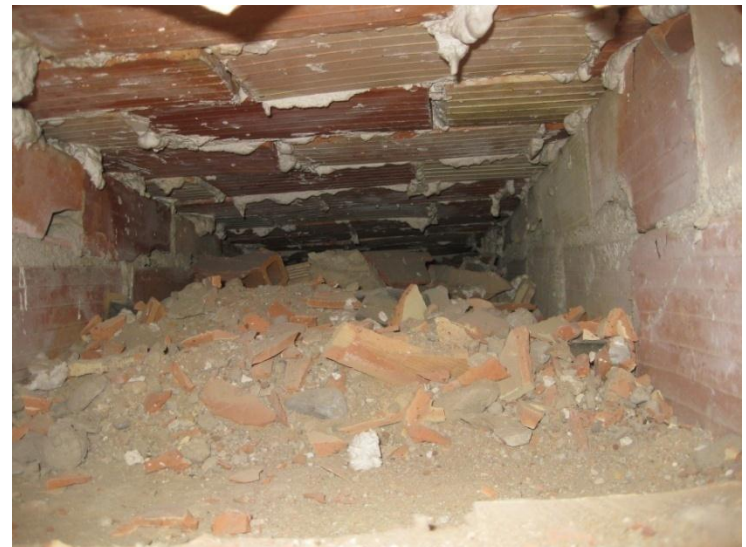
WINDOWS

ICE to promote the refurbishment of buildings
Identification of the building thermal envelope
